# GJENOPPBYGGINGA AV BRUENE

Av Kristian Tøndel, Sigmund Sørgerd og Knut Balstad

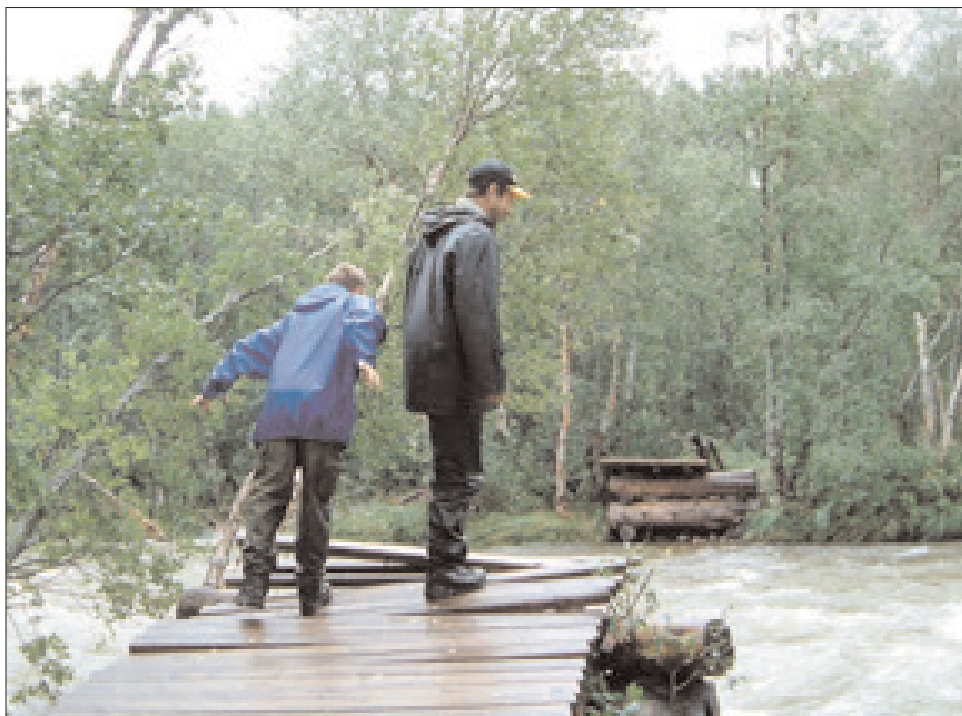
Ved Svartåa fredag 15. august er det bare å konstatere at brua er borte. Foto: Sigmund Sørgerd

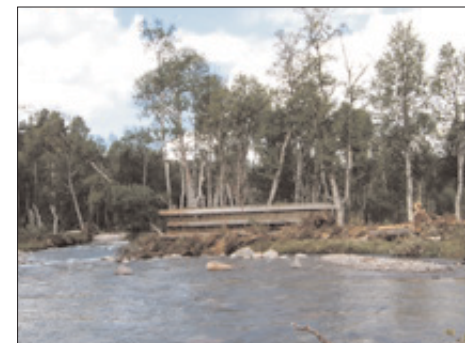
Restene etter Slettåbrua, som ble funnet noen hundre meter nedover elva, ble brukt som dekke til den nye brua. Foto: Sigmund Sørgerd

Begge bruspenne ble tatt av flommen ble funnet like nedenfor Alvstusetra. Det lengste av spennene var vel sju meter langt og helt intakt. Det som manglet var å finne et godt sted for en «permanent midlertidig bru» der elva gikk passe brei, slik at bruspennet kunne legges ut uten midtkar. Brua måtte også

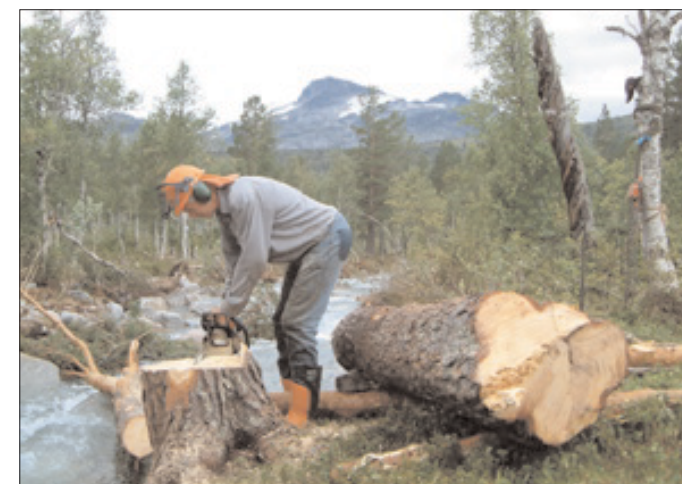
Kristian Tøndel arbeider med fundamentet til brua over Slettåa. Foto: Sigmund Sørgerd

Det ble bygget et landkar av tømmer og stein på sørsida, på «Danskeøya». Det var ikke bare å hogge tømmer på stedet. Området er naturreservat. Men furuene som var tatt av flommen og lå igjen i det gamle elveleiet ble tillatt brukt. Og stor stein var det nok av! På nordsida sto det ei stor furu helt nede i elvekanten. Den helte ut over elveløpet på grunn av undergraving. Den hadde et stort rotsystem som kunne brukes som fundament. Litt jobbing med motorsag og taljer og derved var det flotteste brukar på plass!

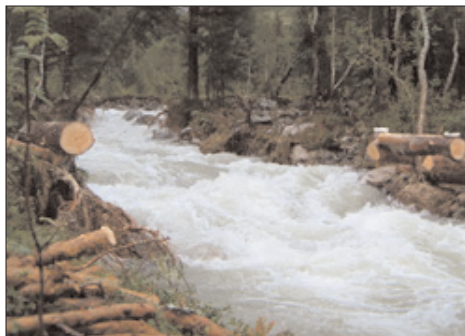
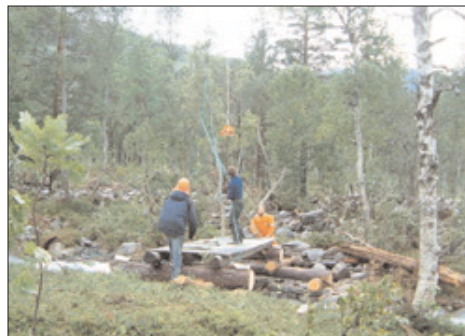
*Fundamentene for brua over Slettåa er gjort klar. Helikopteret fra Airlift løfter det gamle bruspenet på plass. Foto: Sigmund Sørgerd*

Så var det å vente til lørdag 23. august da helikopter var bestilt. Helikopteret hentet da bruspenet fra nede i elva og plasserte det på de nye karene.

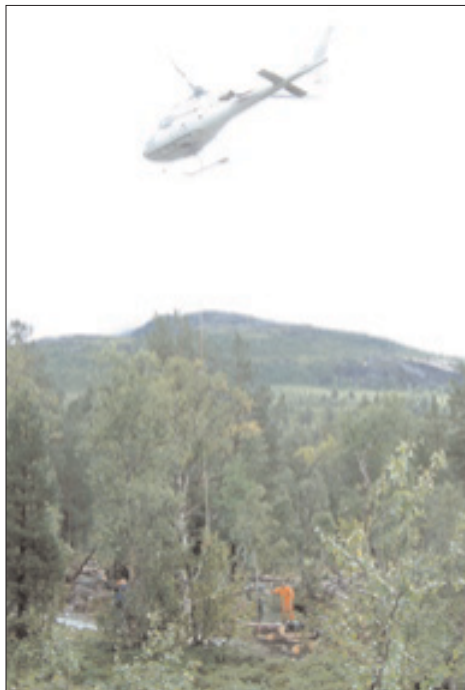
*Den permanente midlertidige brua over Slettåa ved Trollheimshytta er på plass. Kristian Tøndel er fornøyd med resultatet. Foto: Sigmund Sørgerd*

komme så høgt over elva som mulig, for å kunne overleve iallfall første vårflo og isgang våren 2004. Et problem var at skrånningene i det nye elveløpet var ustabile og lite egnet til å bygge opp brukarene på. Det var derfor ikke så mange muligheter. Brustedet som ble valgt ligger ca 100 meter ovenfor der den gamle stien krysser det nye løpet.

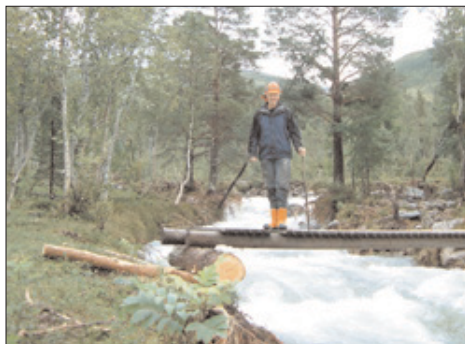
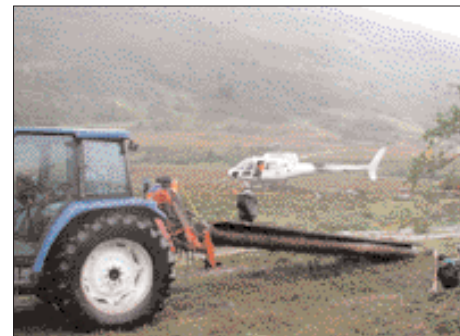
*Det gamle bruspenet ble funnet og dratt fram med traktor. Helikopteret fra Airlift løftet det på plass ved det gamle brusedet over Litlsvartåa. Foto: Knut Balstad*

Brua ble etter nøye vurdering bygd opp igjen på nesten samme sted som den gamle. Den ble lagt noe lenger opp i elva for å få større høyde på landkarene. Mens den gamle brua var i to spenn med brukar midt i elva, ble den gjenreist med ett bruspen. Det gamle bruspenet ble funnet langt inne på land lengre nede i Svartåa. Etter at traktorer hadde dratt fram bruspenet, ble det løftet på plass av helikopteret.

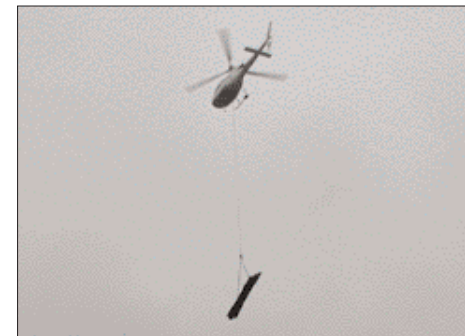
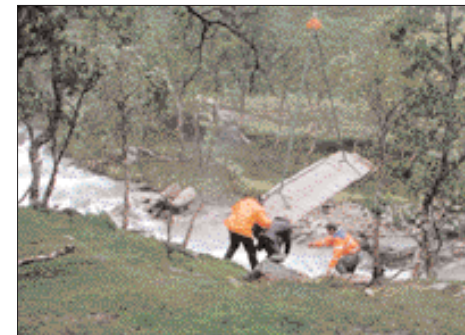
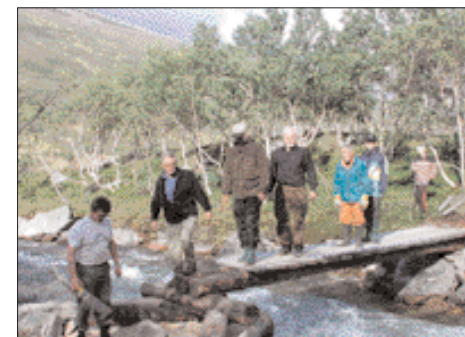
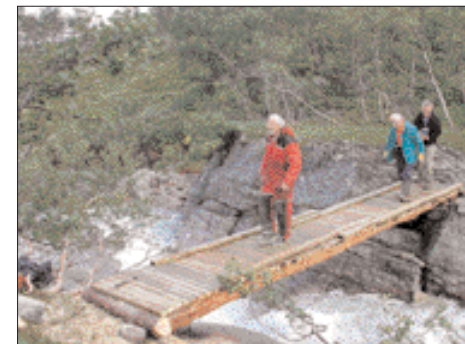
*Det ble i tillegg til brua ved det gamle brusedet nede i dalen nær samløpet med Svartåa, satt opp en ny og mer flomsikker bru på oversida av fossen i Litlsvartåa. Foto: Knut Balstad*

I tillegg ble det bygd ei ny bru på oversida av fossen i Litlsvartåa. Den gjenreiste brua ligger mer utsatt til med tanke på vårflom og andre større nedbørsperioder. Brua som ble bygd over fossen, ligger vesentlig sikrere til med tanke på store vannmengder. Turen om denne brua gir dessuten et flott utsyn over dalen.

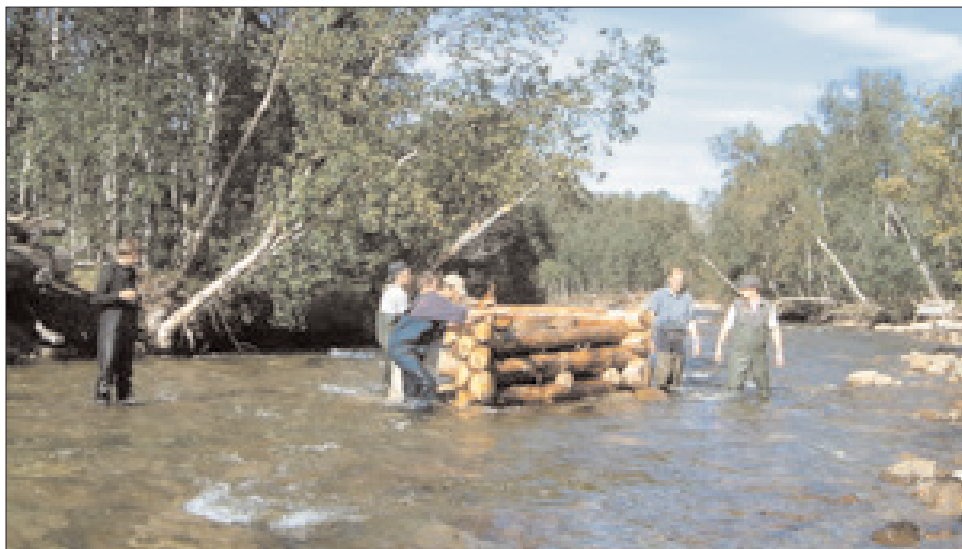
*Lørdag 6. september var det endelig klart for brubygging i Svartåa. Vatnet hadde sunket så mye at det var mulig å gå ut i elva. Dugnadsgjengen setter tømmerkista på plass.*

brustedet. Nye åser til det andre bruspenet ble hugget ved Litjsetra av Lars Langli. Ola Langli tok jobben med å lafte stokker til ny tømmerkista (trekanta brukar av tømmer satt ned i elvebunnen og fylt med stein) heime på gården. De gamle og nye åsene til bruspenet, stokkene til tømmerkista og materialene til brudekket ble tatt fram til brustedet med helikopteret.

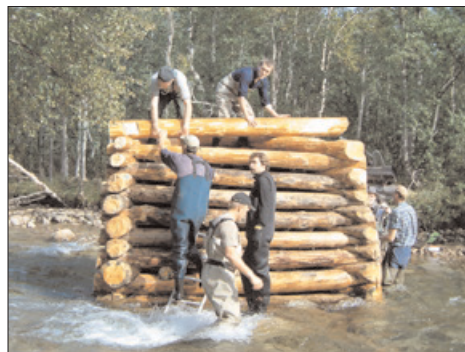
*Den gjenreiste brua over Svartåa kom godt med på slutten av påskea 2004 på vinterruta fra Trollheimshytta om Gråsjøen nord for Trollhetta og til Joldalshytta. Mildværet gjorde at isen gikk opp i Svartåa.*

Det vedvarende regnet gjorde arbeidet med å bygge brua umulig da helikopteret var inne for bygging bruene over Slettåa og Litlsvartåa. Først vel tre uker etter flommen, første helga i september, var vannføringa i elva så lav, at det var mulig å gjennomføre selve bygginga. Men det ble gjort mye forberedende arbeid for det. Samme dag som helikopter var inne og løftet Slettåbrua på plass, fløy det inn materialer og løftet på plass bruspennene, så alt lå klart ved brustedet.

Bruspenet som lå nede Folla var for tungt til at helikopteret kunne løfte det helt. Det ble derfor demontert før det ble fløyet opp til
