TO GAMLE KIRKER I NAMDAL

Av Jon Tverdal

NÆRØY KIRKE

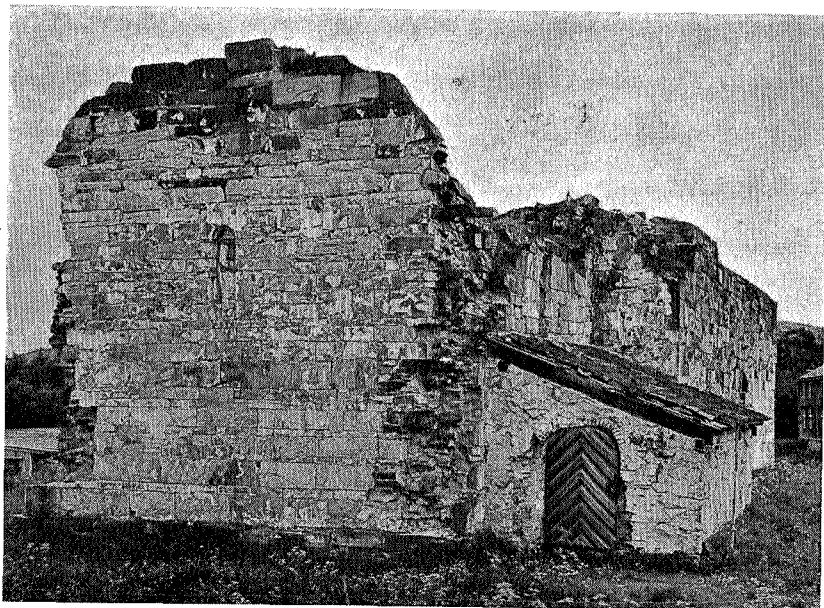
Nærøy gamle kirke. Østveggen med Sverdrupenes gravkapell.

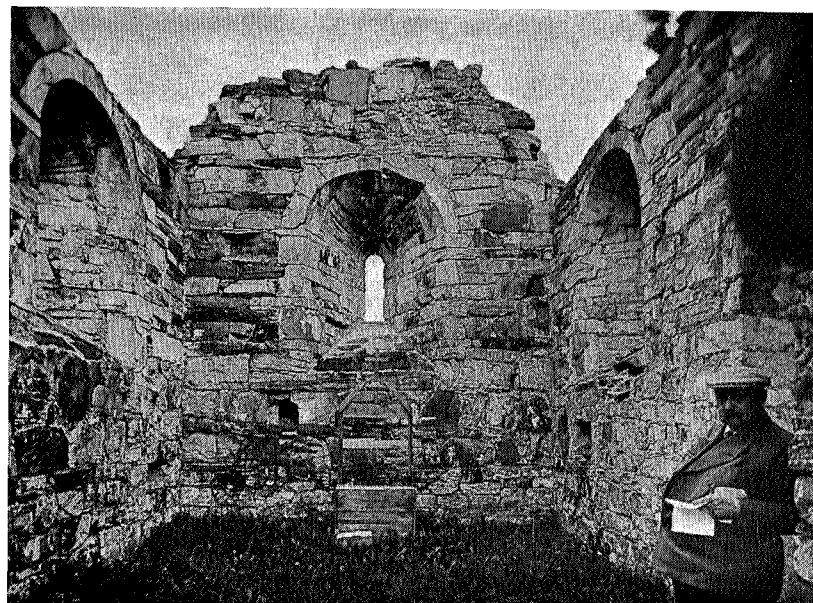
Koret i Nærøy gamle kirke. Lektor Brodahl tilh.

Vi kan se at koret er fra omkring år 1100, skipet litt yngre, og det skulle gi oss litt å tenke på at man for 800 år siden drev og reiste en slik bygning ute på Nærøya. Jeg skal nevne noen detaljer som faller i øynene. I søndre korvegg er det en portal hvis overdekning ser ut til opprinnelig å være hugget av 2 blokker. Det er mulig at det er gjort av hensyn til buehvelvets flatemønster, men kan også bety at byggmesteren og hans folk ikke har hatt så stor øvelse i å slå buer. Vinduene i korets øst-, syd- og nordvegg har imidlertid indre buer, men de små åpningene i den ytre veggflate er utført i en stein. En av kapitlene i kor-

portalen har på 2 sider 2 hoder i relieff. Ved første øyekast ser de ut som menneskeansikter, men ser man nærmere på dem, viser ørene at det nok skal være løvehoder. Det er altså løven, den urgamle portalvokteren, som holder vakt også her. I skipets sørvegg, på hver side av korbuen, er det en alternisje. Disse er i slekt med korportalen, men kan være utført noe senere. Her er 4 kapiteler som har vært rikt utformet, men nå er sterkt ødelagt. De 3 har et bladverk som er så eiendommelig at jeg aldri har sett noe liknende. Jeg har spekulert på om det er et amatørarbeide, kanskje utført av en av de første geistlige som slo seg ned på Nærøya.

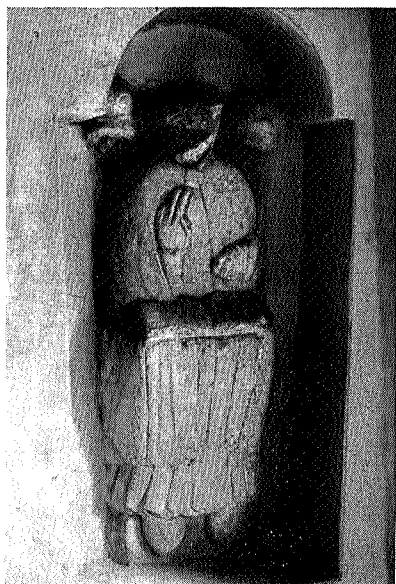
*Kristus majestatis.
Ranem kirke.*

At kirkens alder kommer nær opp mot Nærøy gamle kirkes, ser vi av anlegget og av de 5 marmordetaljer som fra forskjellige steder titter ut gjennom murpanseret. Korportalen er meget fin, fra ca. år 1100 og utført i kalksten (marmor). Av de andre marmordetaljer må jeg først og fremst nevne en eiendommelig skulptur, som er plasert ganske lavt i en nisje utvendig i korets østvegg. Det er nå inne i det senere tilbygde sakristiet. Det er en sittende figur med en bok hvilende på fanget. Av ansiktet er bare litt av skjegget tilbake. Kjortelen har folder i svakt relieff. Tanken bringes uvilkårlig hen på et dørtympanon (dørfelt) med Kristus majestatis, som i sin tid kan ha tilhørt kirken.
